Pinnoiteimplantin irtoaminen kuormituskadon, osteolyysin ja pinteän seurauksena

Ioannis Stokiannidis¹, Timo Puolakka¹, Jorma Pajamäki¹, Matti Lehto¹, Jyri Lepistö¹, Reijo Lappalainen², Zygmunt Mackiewicz^{3,4}, Jari Salo⁵, Esa Jämsen¹, Yrjö T Konttinen⁴

¹Tekonivelsairaala COXA; ²Soveltavan fysiikan laitos, Kuopion yliopisto; ³Solubiologian ja patologian osasto, Opolen yliopisto, Opole, Puola; ⁴Sisätautien osasto, Helsingin yliopistollinen sairaala; ⁵Ortopedian ja traumatologian klinikka, Helsingin yliopistollinen sairaala

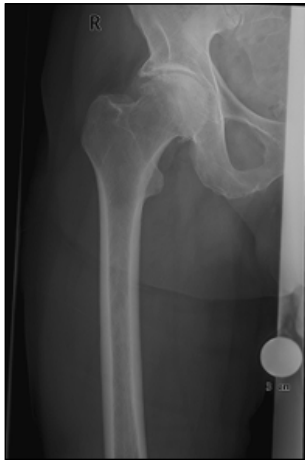
Kuva 1. Röntgenkuva potilaan kivuliaasta lonkasta, jossa näkyy nivelraon kaventu- minen, osteofyyt- timuodostusta ja subkondraalisen luun skleroosia.

Potilas on 63-vuotias, 170 cm pitkä ja 73 kg painava mies (BMI 25.3), jota vaivasi kivulias oikean lonkkanivelen nivelrikko (kuva 1). Hän sairasti myös astmaa ja spondylartropatiaa (joihin oli ollut käytössä inhaloitavaa ja systeemistä glukokortikosteroidilääkitystä) sekä verenpainetauti. Hän sai oikeaan lonkkaan Durom™ Zimmer pinnoiteimplantin (kuva 2). Metasul™

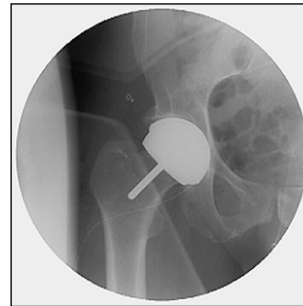
Kuva 3. Pinnoiteimp- lantti heti leikkauksen jälke- n otetussa röntgenkuvassa.

lonkkamaljakon läpimitta oli 60 mm ja nupin läpimitta 54 mm. Nuppi kiinnitettiin vakuumisekoitetulla paineistetusti asennetulla Simplex tobramycin -sementillä. Leikkaus ja välitön post-operatiivinen aika sujuivat ongelmitta. Post-operatiivisissa röntgenkuvis- sa näkyi asetabulumissa postero-kraniaalinen osteofyytti. Reisiluun ja kiinnitysnastan välinen SSA (stem shaft angle) -kulma oli 135°, kun taas reisiluun kaulan ja reisiluun välinen NSA (neck shaft angle) kulma oli 141.5° (kuva 3). Potilas uloskirjoitettiin täysin varavana kolmantena päivänä leikkauksesta.

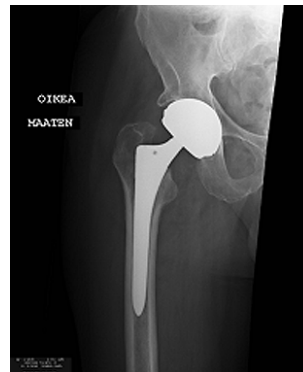
Kuva 4. Pinnoiteimp- lantin reisiluun puo- leisen osan tilalle on laitettu kokotekonive- len femur komponentti (ks. teksti).
